### **Kassenlade reagiert nicht**

### **Drucker reagiert/ druckt nicht**

### **Papierrolle wird nicht erkannt**

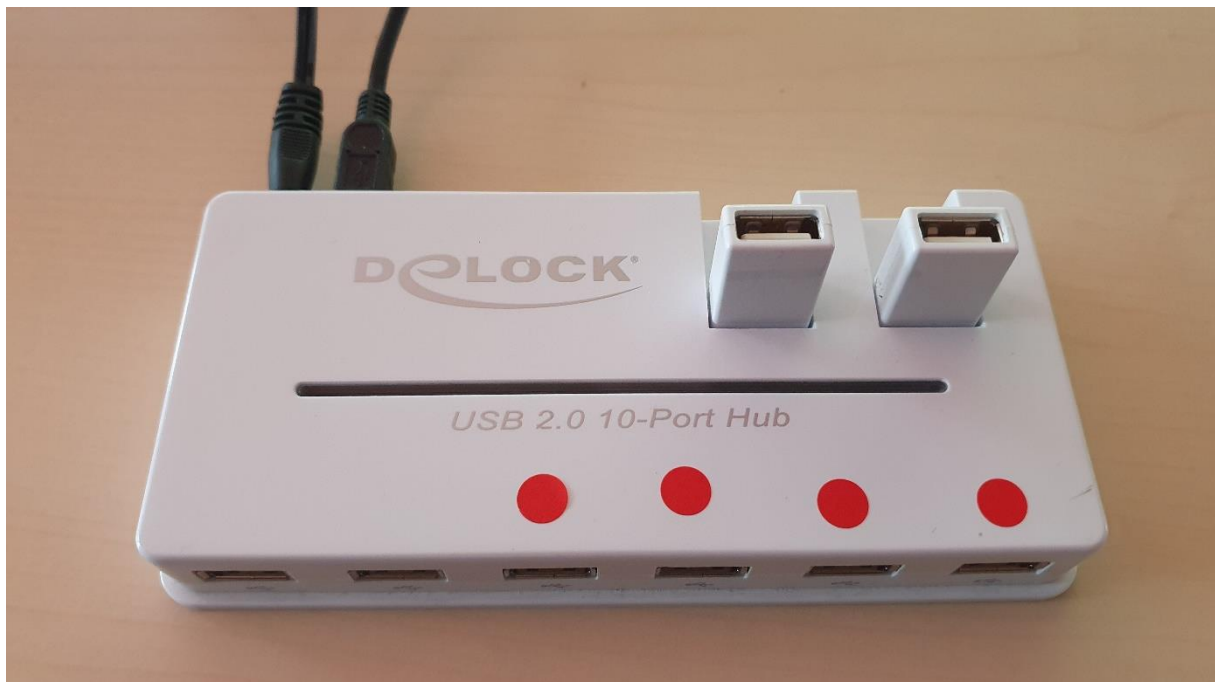
Zu Einschränkung USB Hub: die rot gekennzeichneten USB Anschlüsse sollen nicht genutzt werden.

- Kassenlade direkt am 15" Terminal statt USB Hub anschließen
- Anpassung USB Einstellungen im BIOS 15" Terminal
- Einschränkung der Port-Nutzung am USB Hub

- Anpassung USB Einstellungen im BIOS 15" Terminal
- Einschränkung der Port-Nutzung am USB Hub
